EMPRESA DE ASEO DE BUCARAMANGA S.A. E.S.P.

## Operación y funcionamiento del Sitio de Disposición Final de Residuos Sólidos de “El Carrasco”

*26 de Noviembre de 2021*

# RELENO SANITARIO CARRASCO ÁREA DE INFLUENCIA SOCIAL

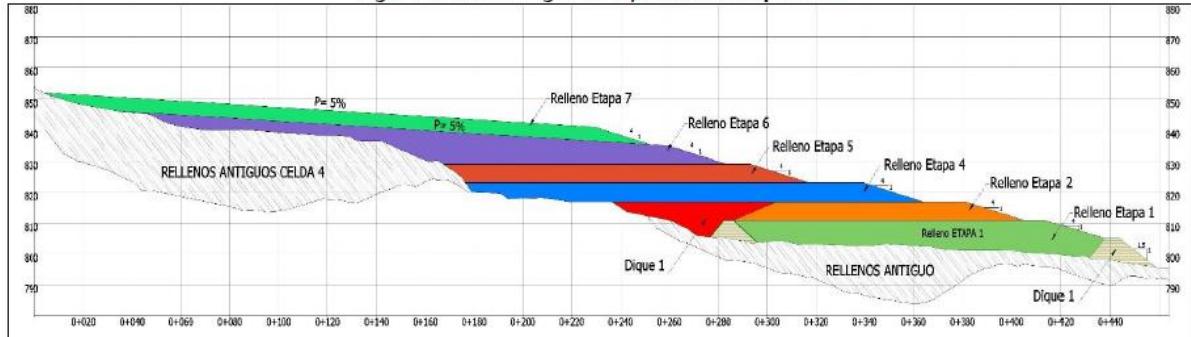
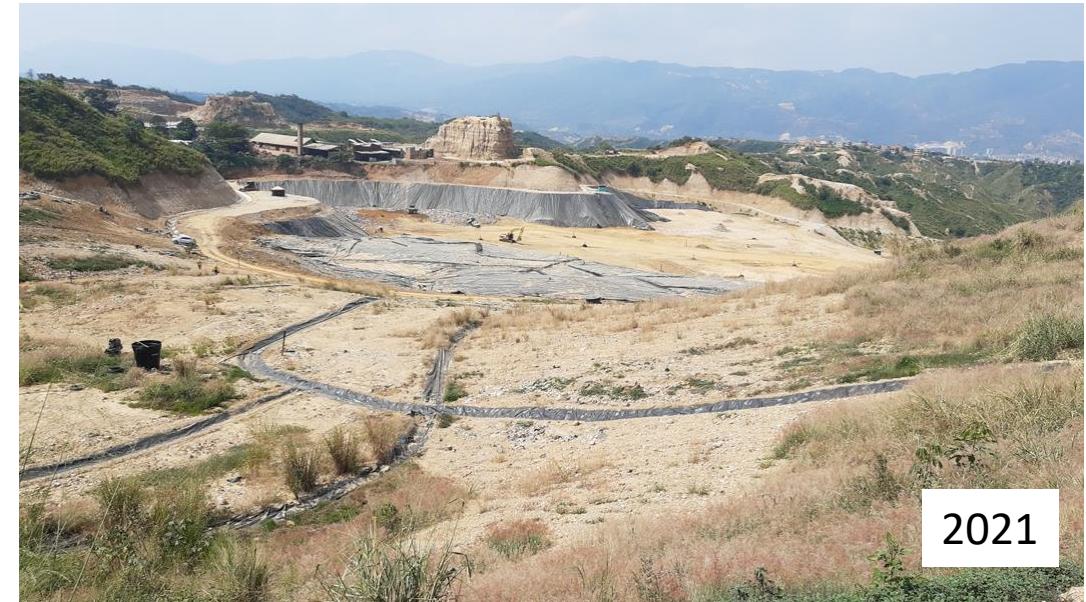
Figura 4. Perfil longitudinal, celda de respaldo 1.

## CELDAS DE RESPALDO 1

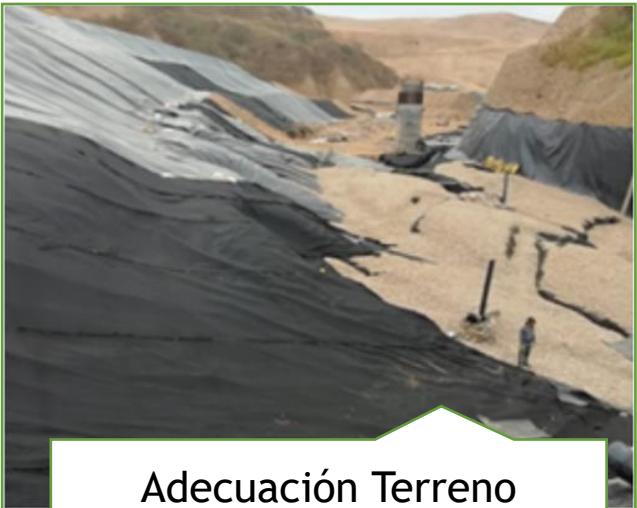
Adecuación Terreno  
Instalación de  
Geomembrana  
Drenajes para lixiviados y  
gases

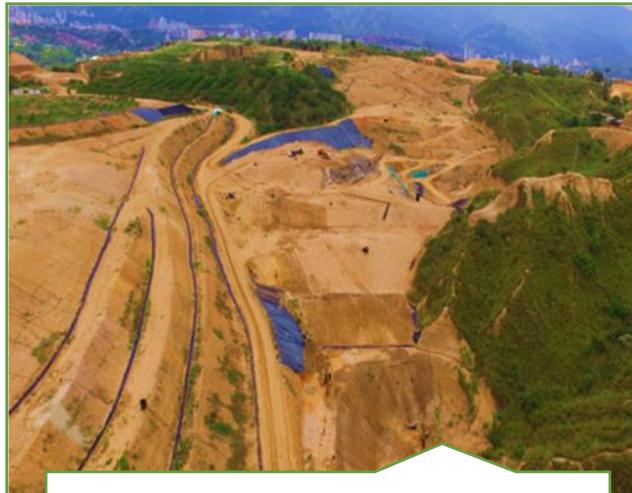
Estabilidad con residuos  
nuevos en la celda de  
respaldo 1 y 2

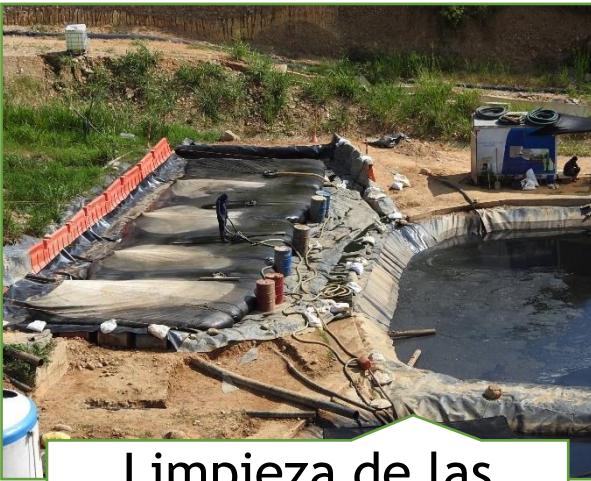
Limpieza de las  
piscinas de  
homogenización de  
lixiviados.

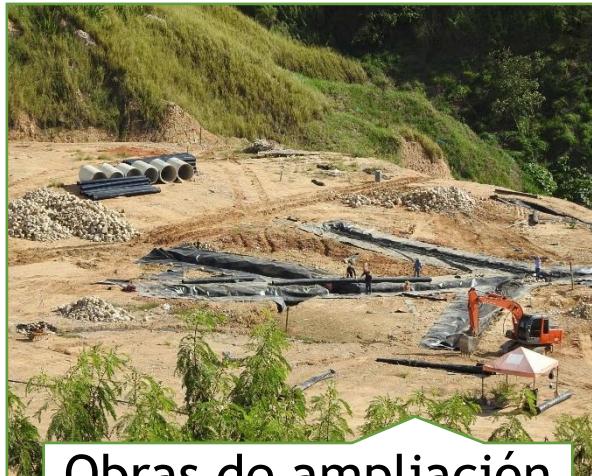
Obras de ampliación  
de la celda de  
respaldo 1 (drenes  
de lixiviado).

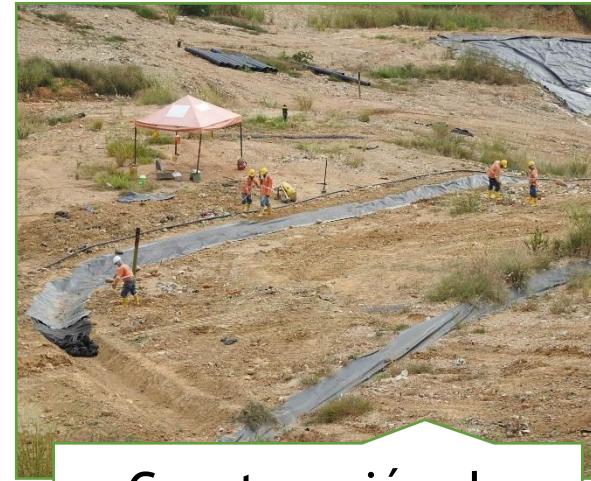
Construcción de  
cañales de aguas  
lluvias en la celda 4.

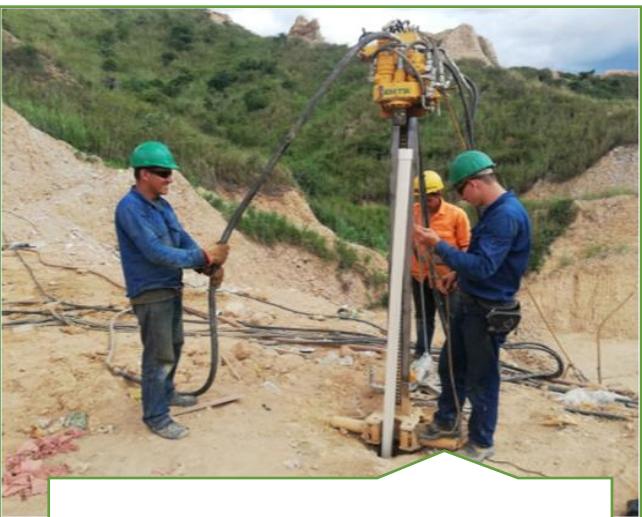
Instalación de  
inclinómetros Celdas

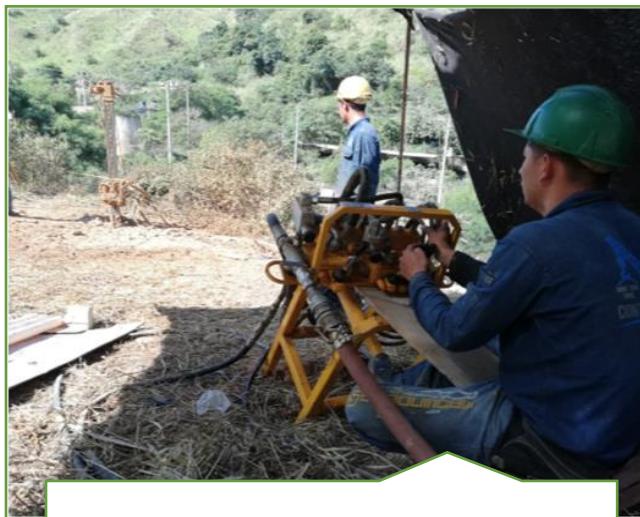
Instalación de  
inclinómetros Celdas

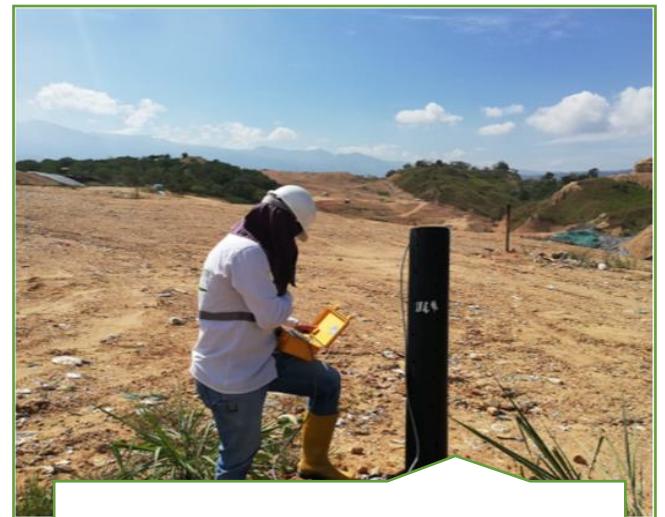
Monitoreo de  
piezómetros

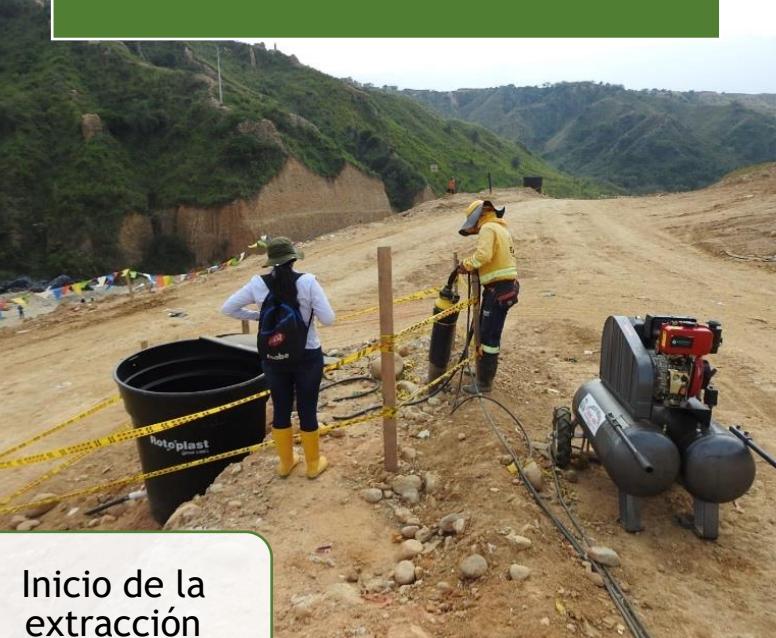
Inicio de la extracción forzada del pozo 5 de la Celda 1

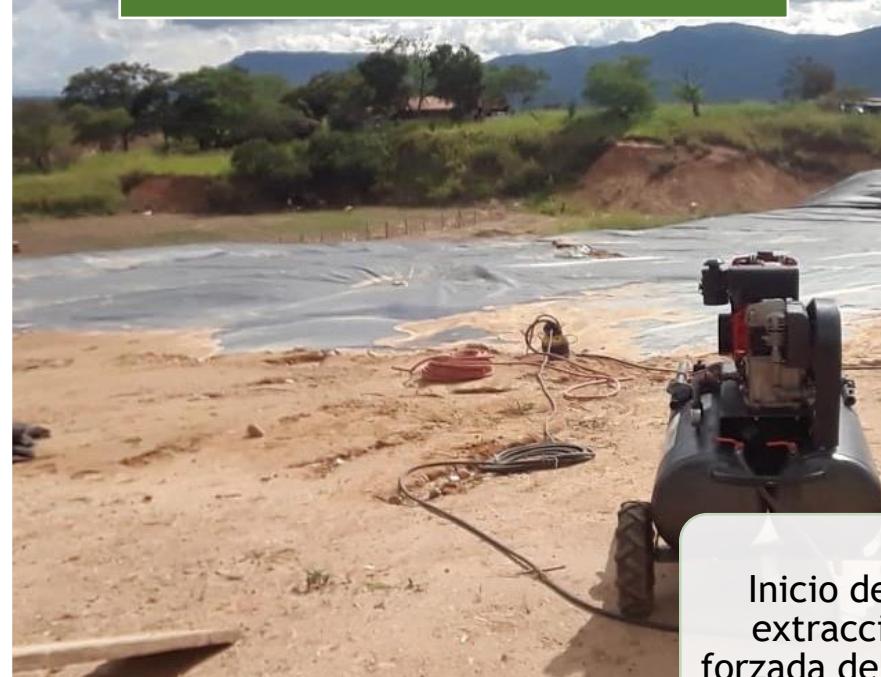
Inicio de la extracción forzada del pozo 6 en la Celda 4

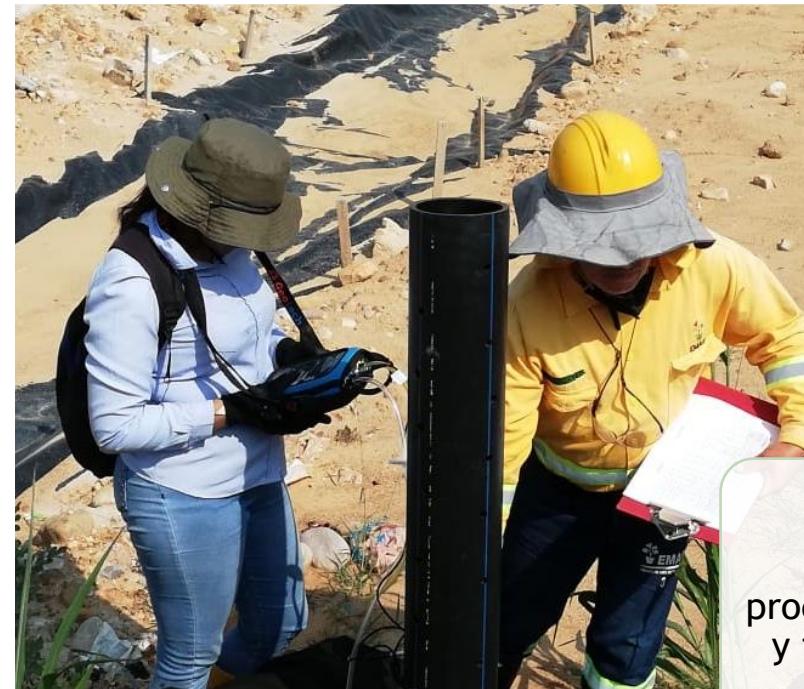
Balance de producción, manejo y tratamiento de gases

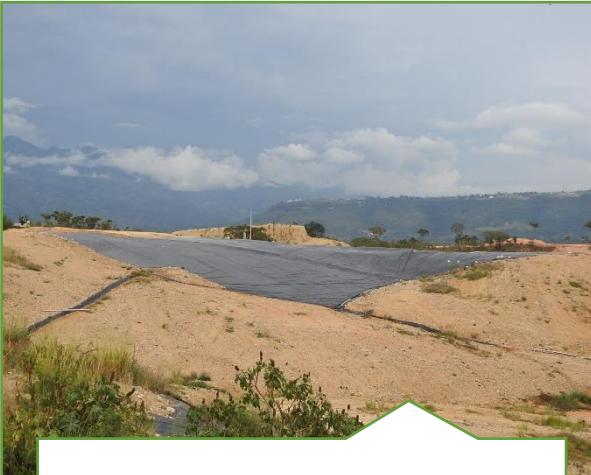
Instalación de la geomembrana para la clausura de 10.000 m<sup>2</sup> de la celda 4.

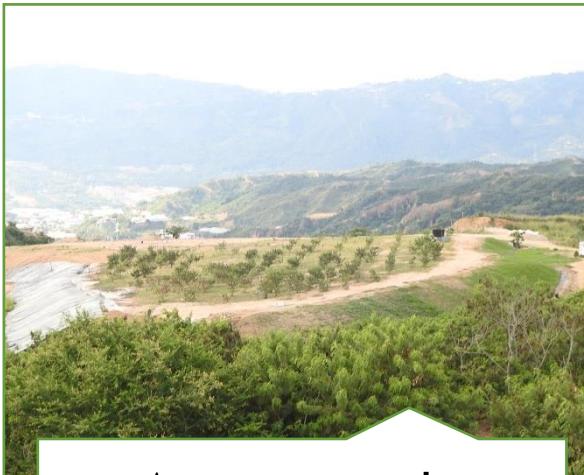
Avances en la clausura de los taludes del domo de la celda 1.

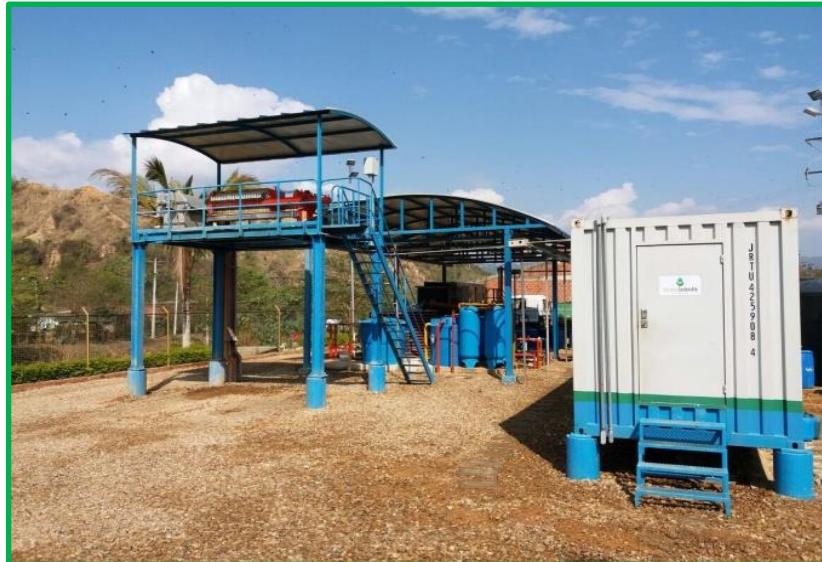
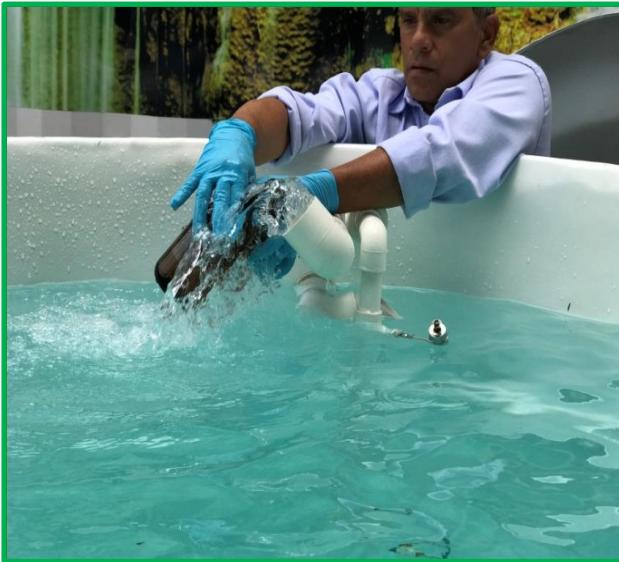
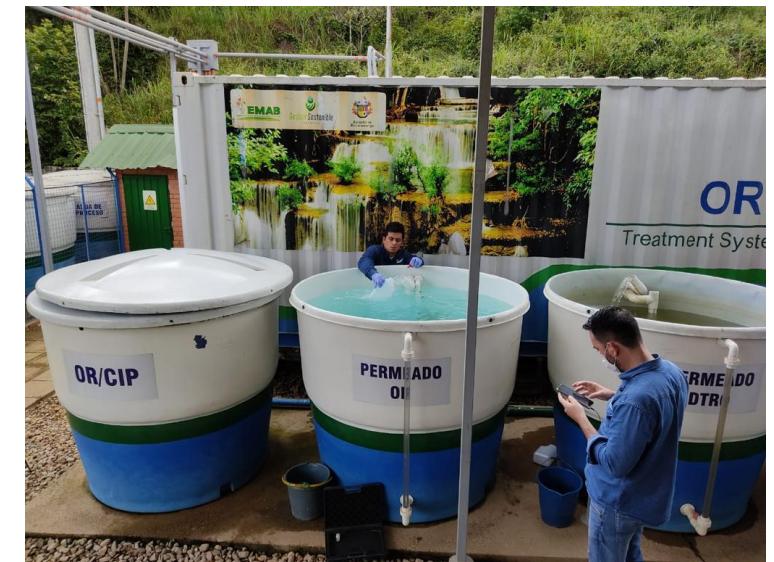
La Planta PTLX dos etapas:

ETAPA I: sistema de filtración con membrana (DTRO)

ETAPA II: osmosis inversa
