Observatorio Sismológico UDES – CDMB

Carlos Fernando Lozano Lozano

Por qué ocurren los sismos?

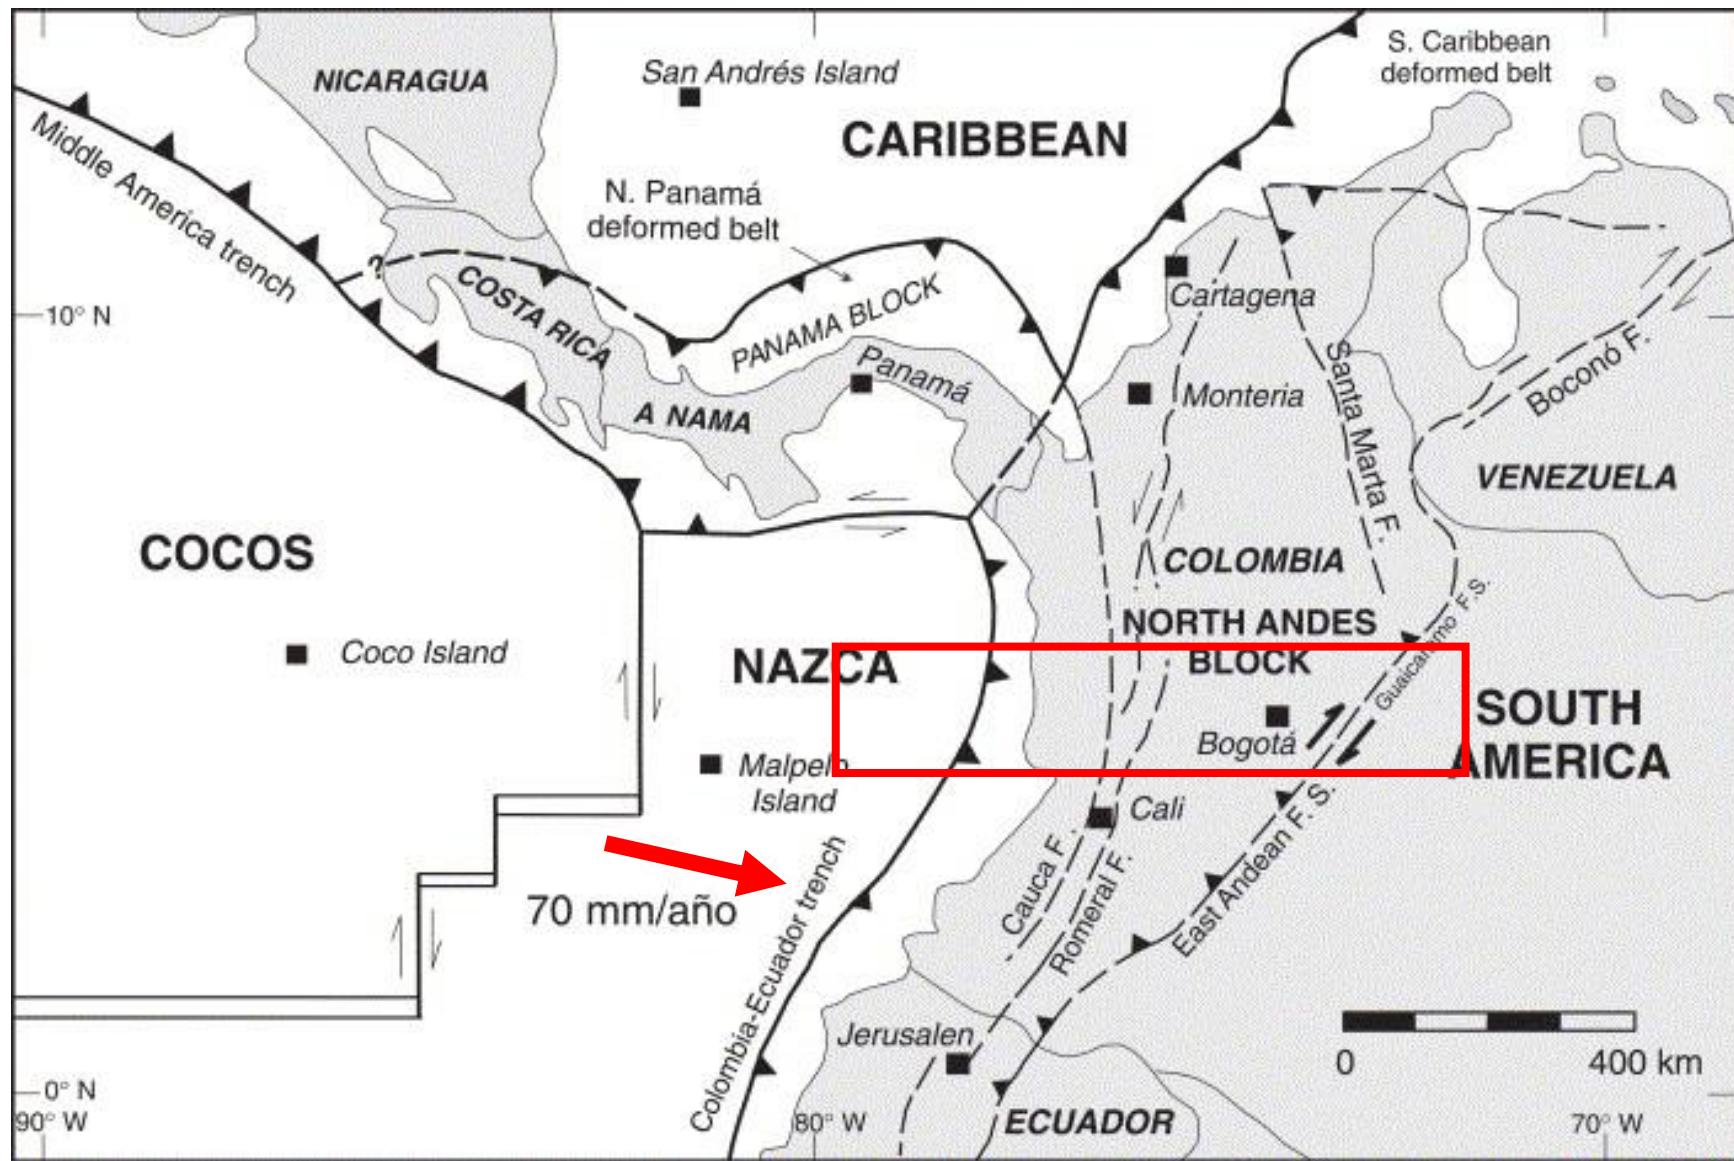
Marco tectónico de Colombia

Adaptado de Velandia, 2005

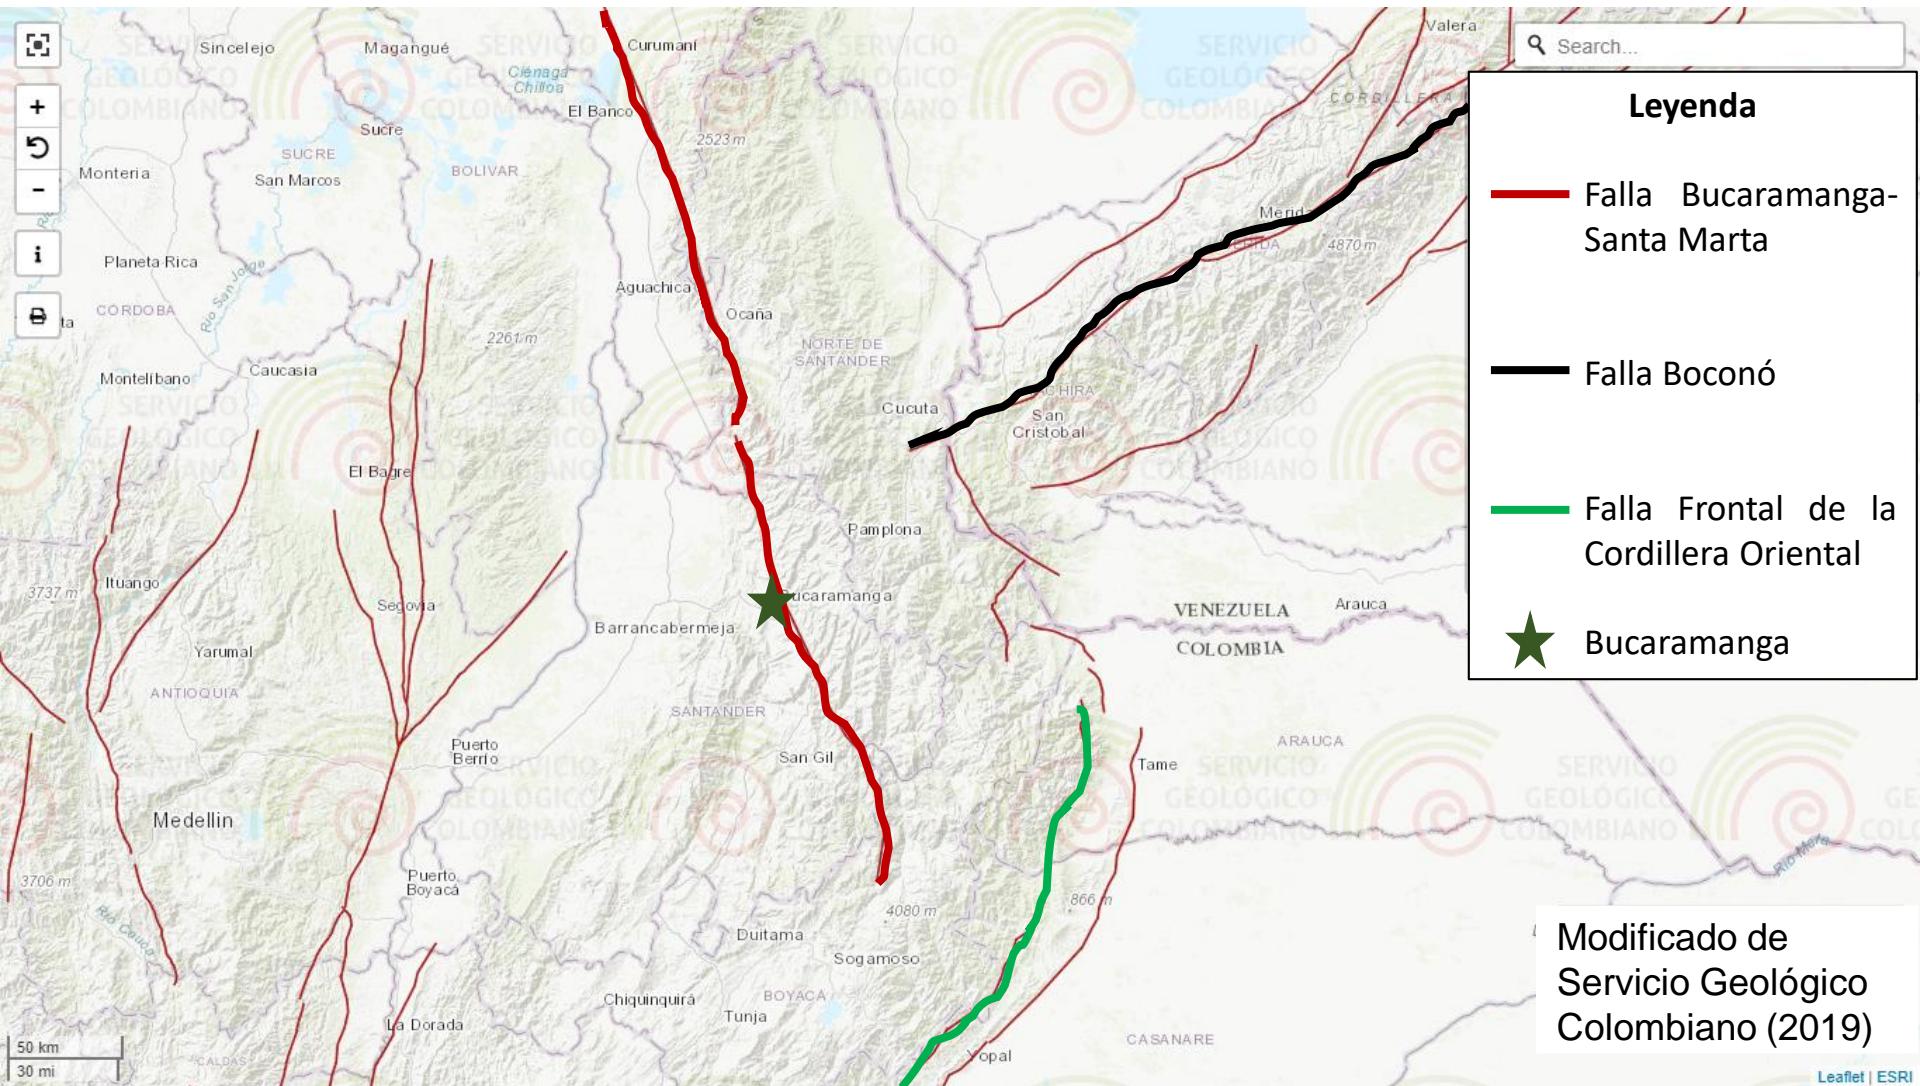
Fallas geológicas con influencia en Santander

- Falla Bucaramanga-Santa Marta
- Falla Boconó
- Falla Frontal de la Cordillera Oriental
- Bucaramanga

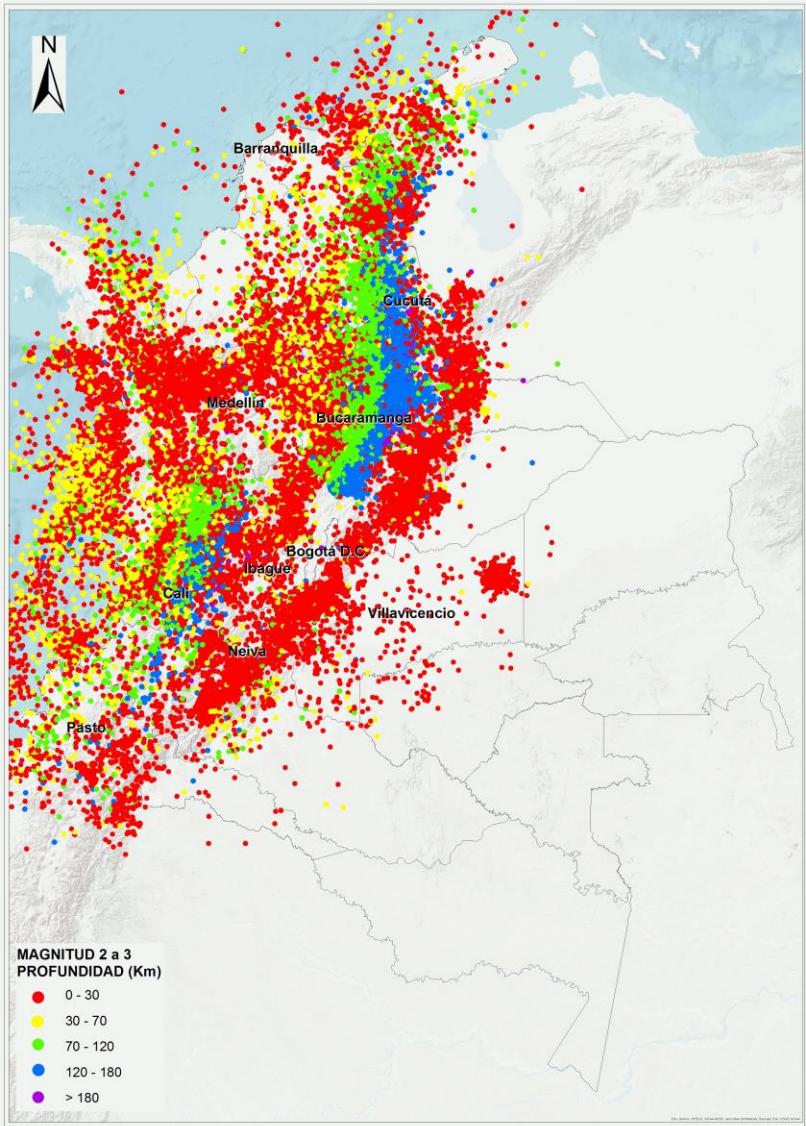
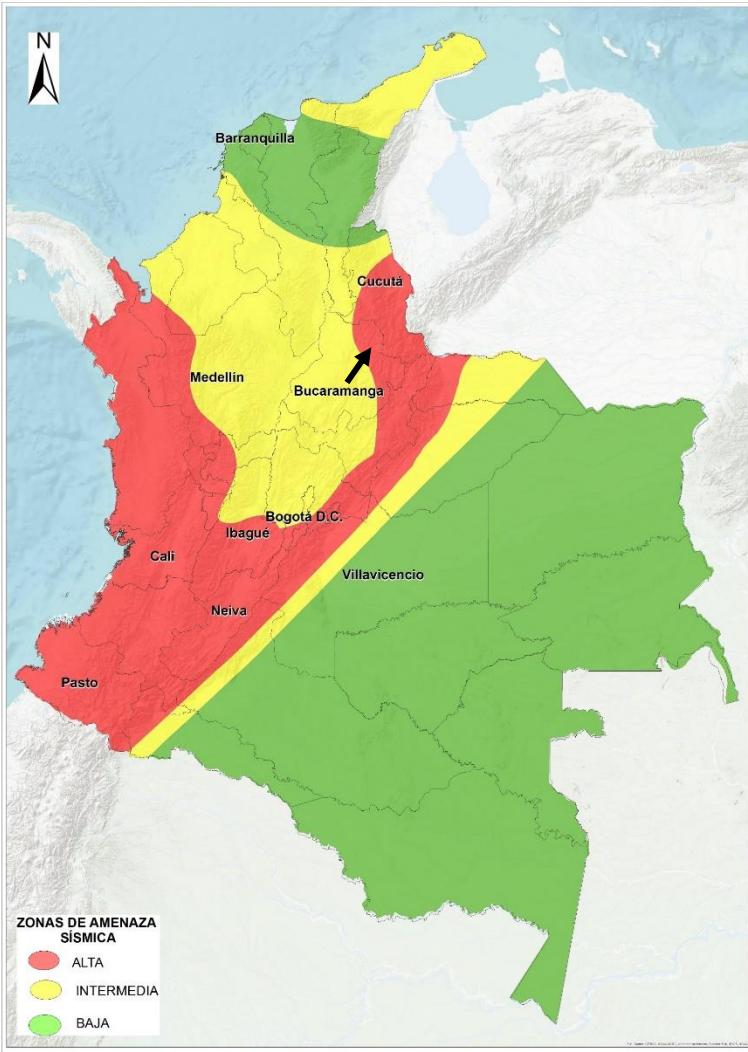
Sismicidad 1993 - 2019

Magnitud > 0
199.652
eventos
sísmicos

Magnitud > 5.0
335 eventos
sísmicos

Magnitud > 6.0
39 eventos
sísmicos

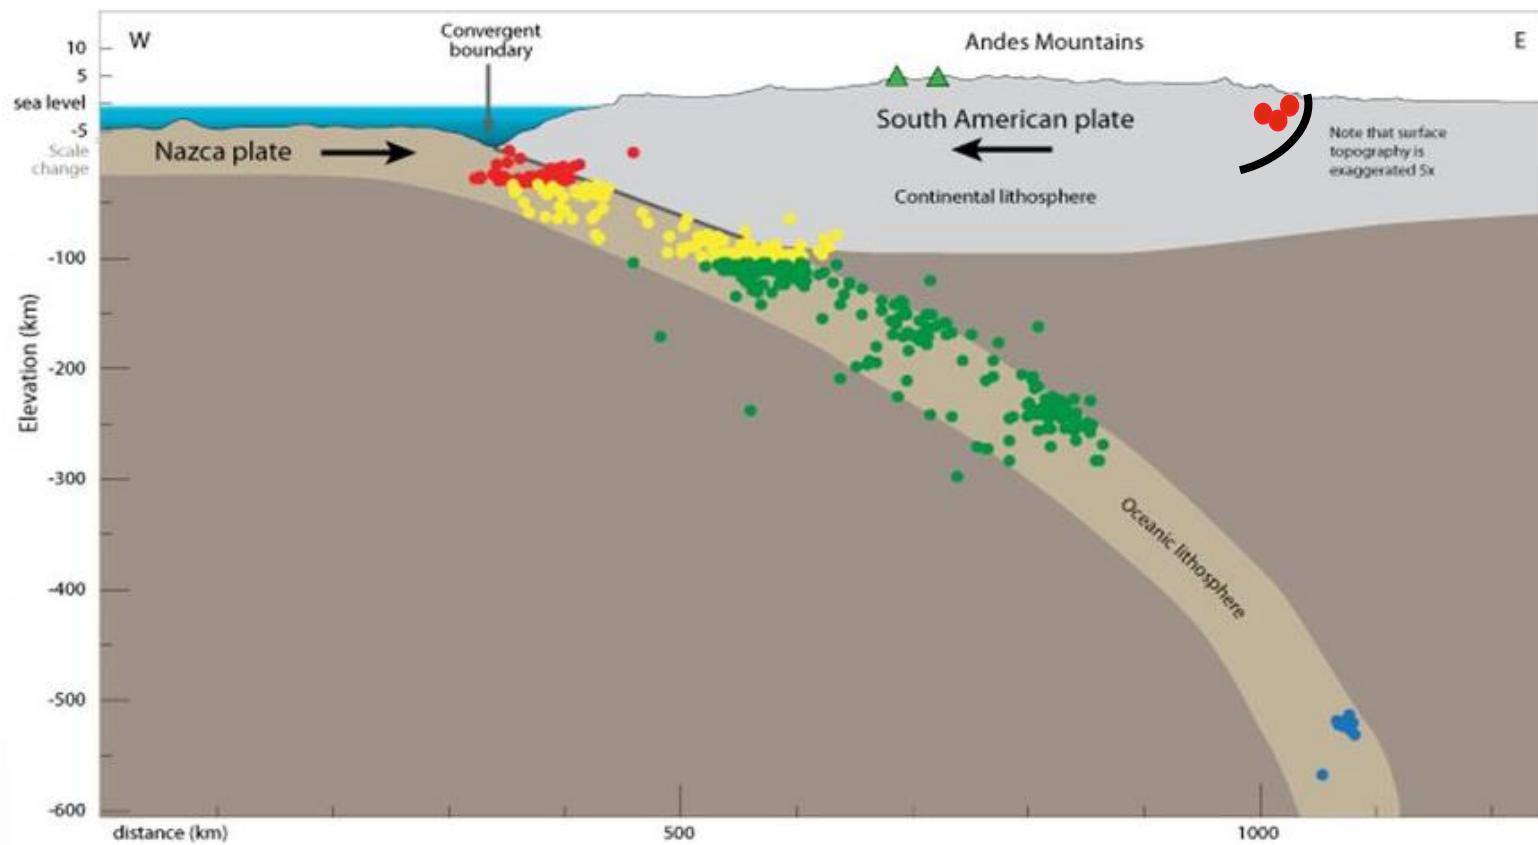
Localización, magnitud y profundidad del sismo

**Sismos
Superficiales:
Causan daños
fuertes**

**Sismos
intermedios:
Causan daños leves
a moderados**

**Sismos profundos:
Causan pocos
daños**

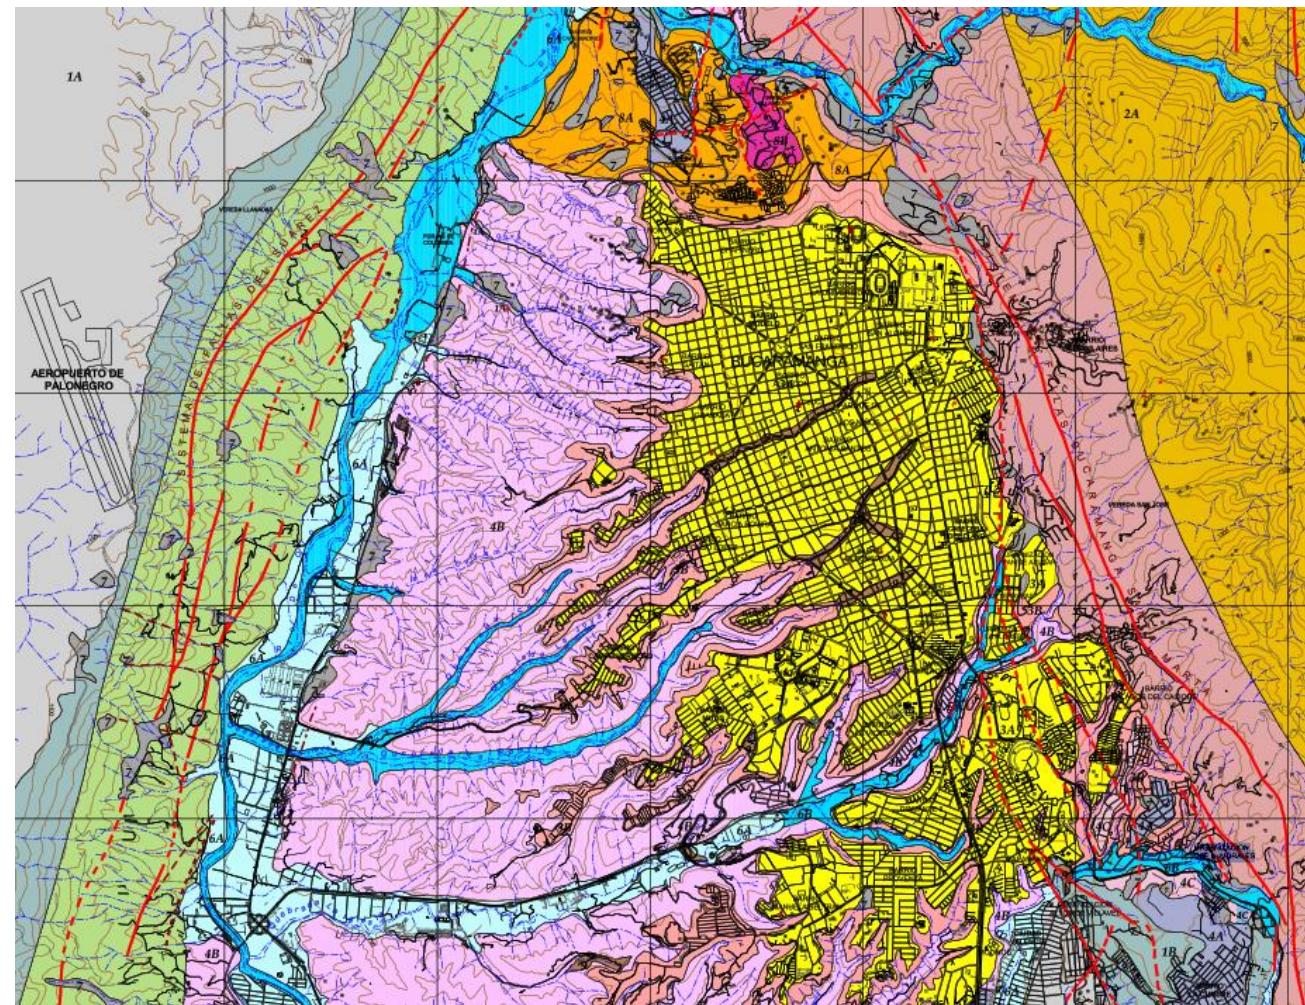
Contexto geotécnico del Área Metropolitana de Bucaramanga

Limos rojos del abanico aluvial de Bucaramanga

Rellenos sueltos

Zona susceptible a deslizamientos activos en el norte de Bucaramanga

Rocas ígneas y metamórficas fracturadas afectadas por fallas geológicas

Miembro órganos afectado por procesos erosivos

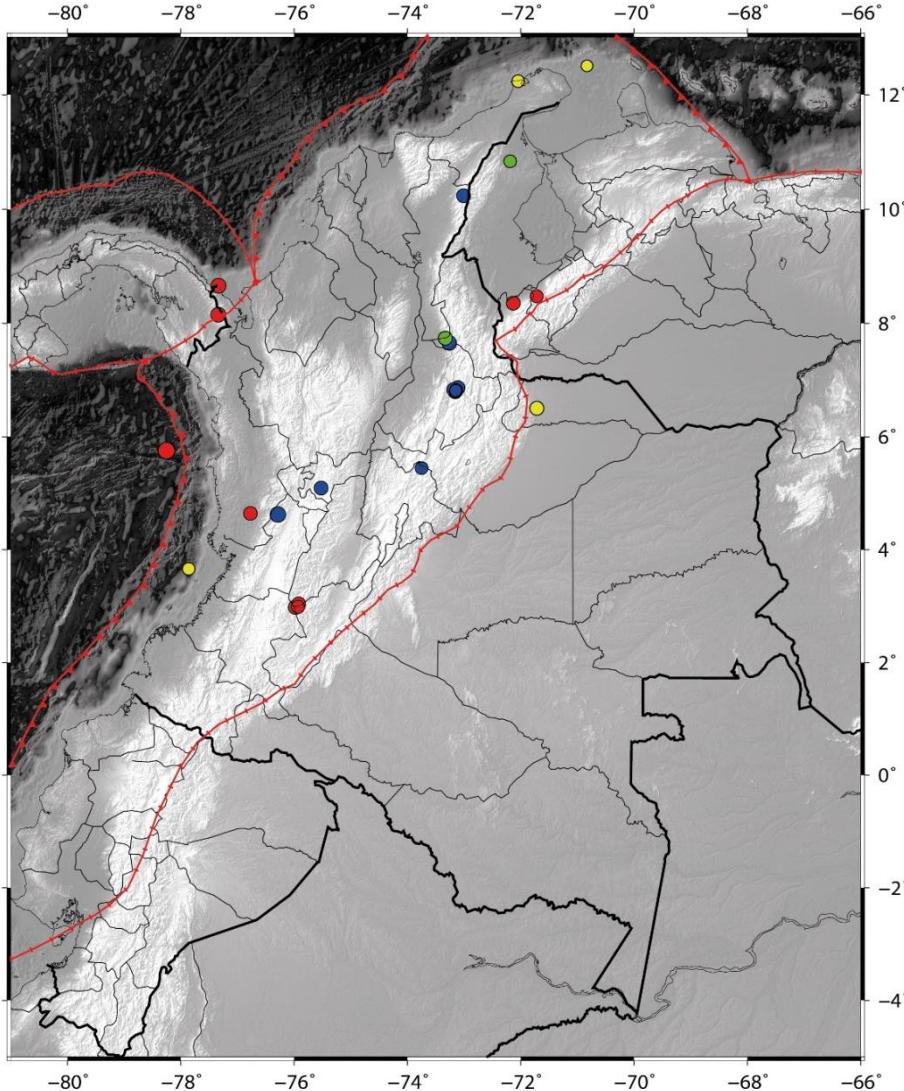
Eventos sísmicos registrados por la Red de Acelerógrafos

26 eventos sísmicos con $M > 5.0$

**9 eventos sísmicos en el
departamento de Santander
con Magnitud entre 5.0 y 5.5**

**Rango de profundidad entre
superficial (< 30 km) hasta 156
km**

**Distancia Epicentral a
Bucaramanga entre 28 km y
1195 km**

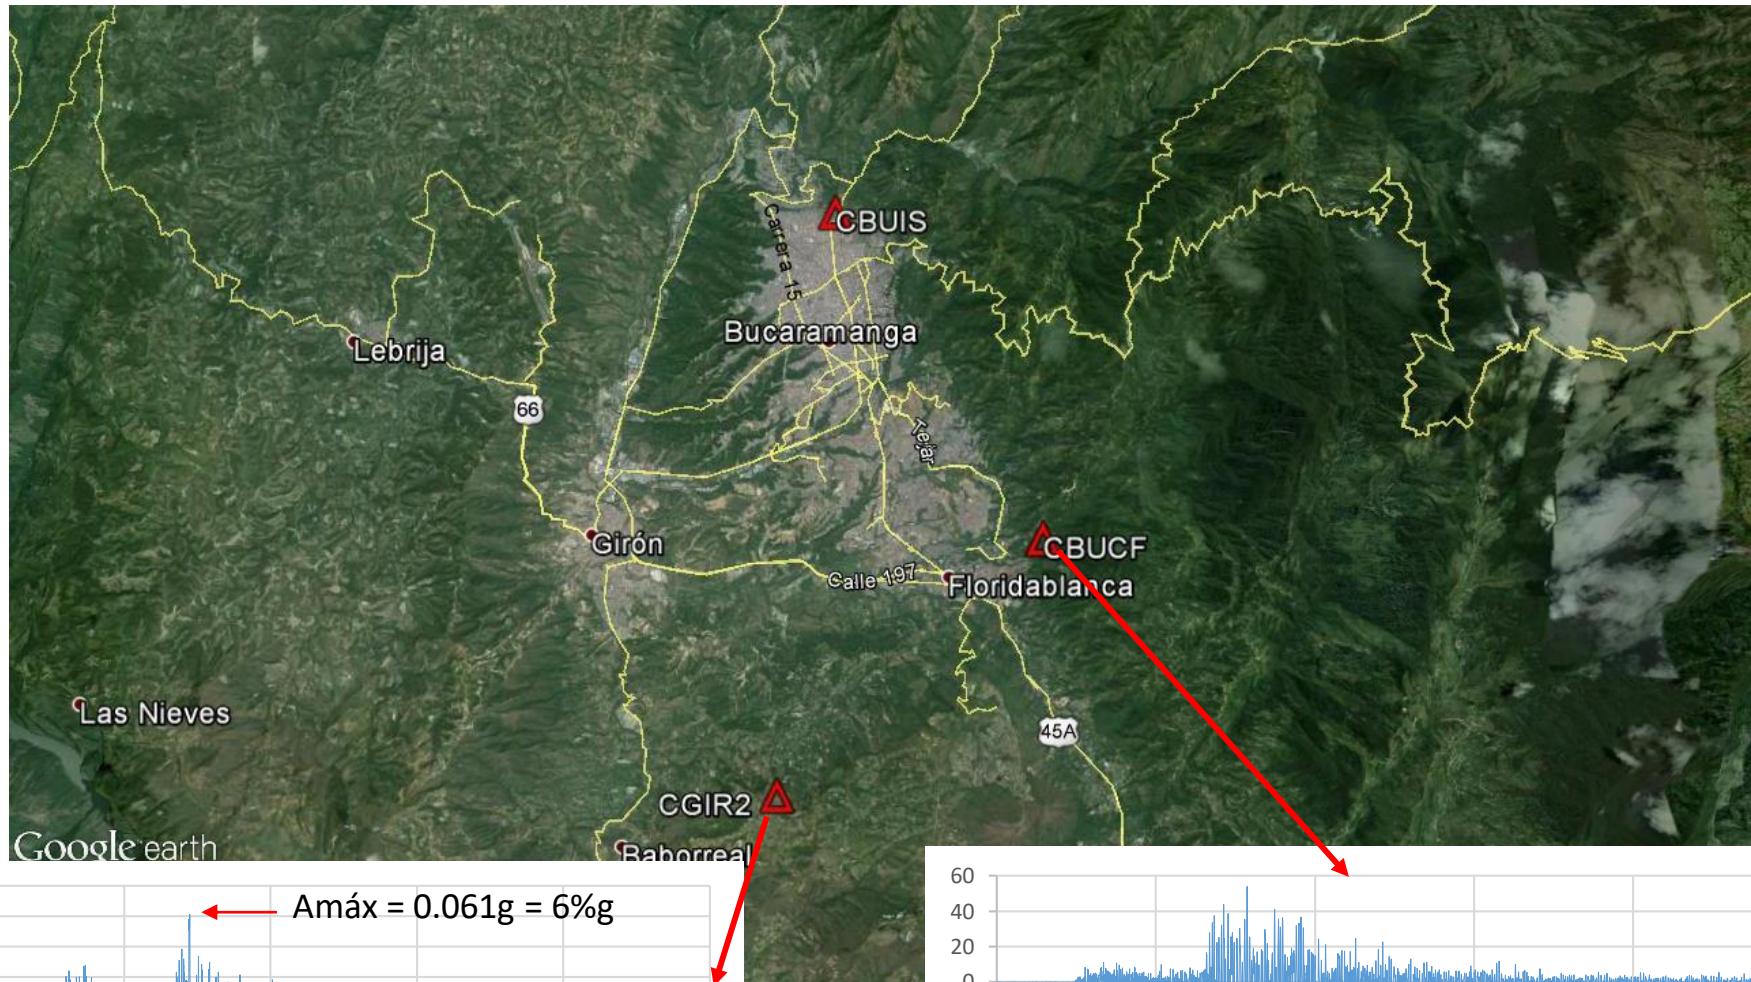
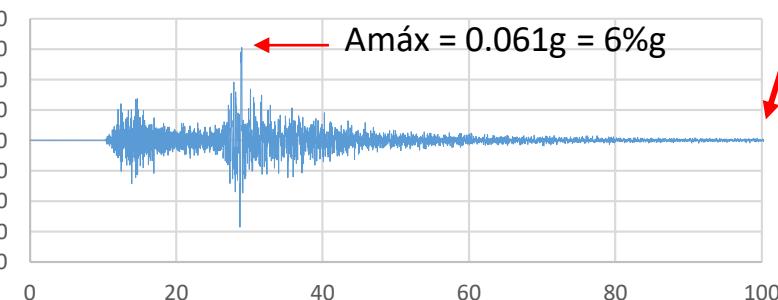
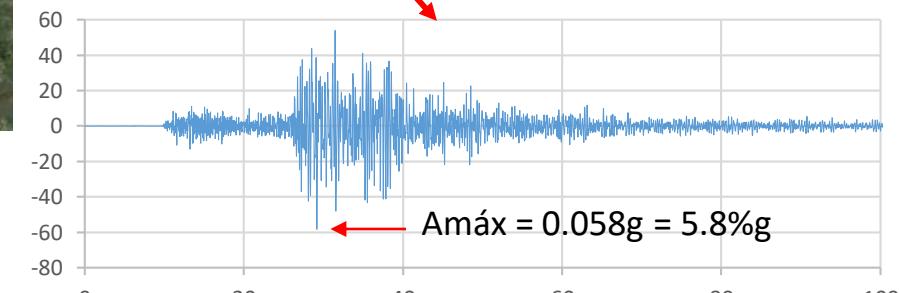
Sismo Nido de Bucaramanga 10/03/2015 Mw 6.4

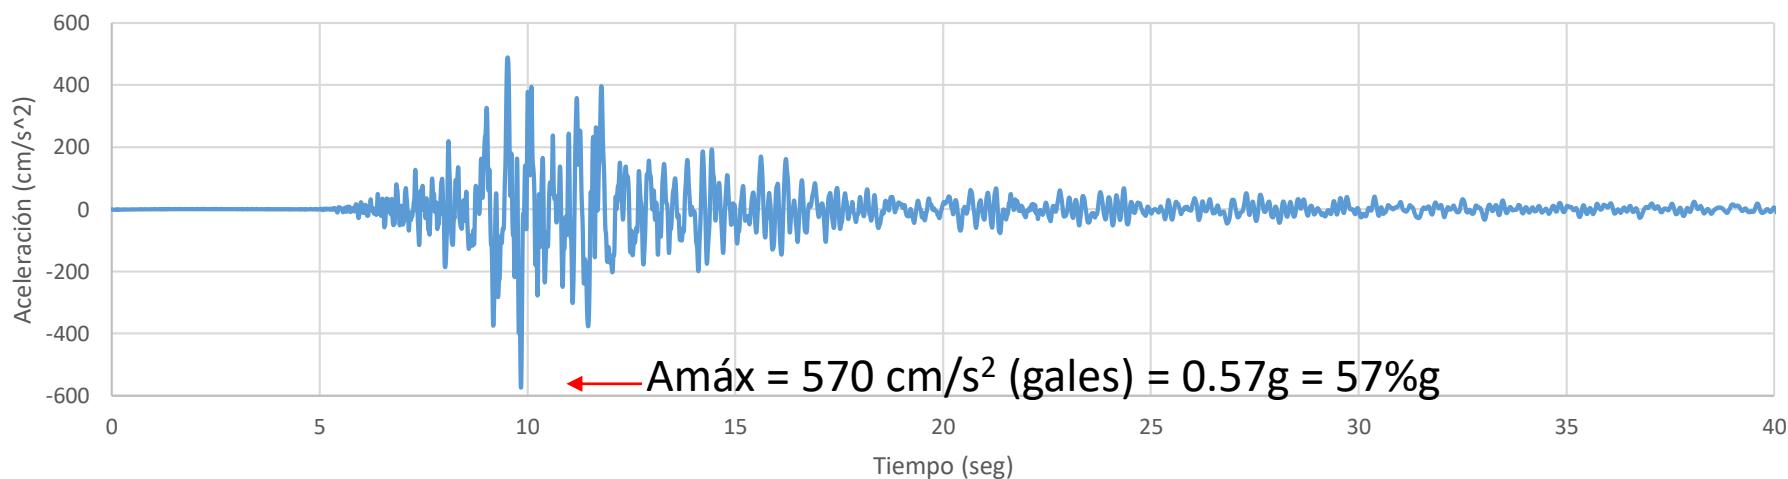
Aceleración registrada en el sismo de Armenia (Quindío), 25/01/1999 ML 6.3

Acelerograma registrado en Armenia

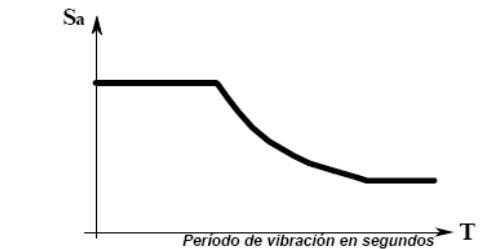
MOVIMIENTOS SISMICOS DE DISEÑO

(a) un espectro de diseño

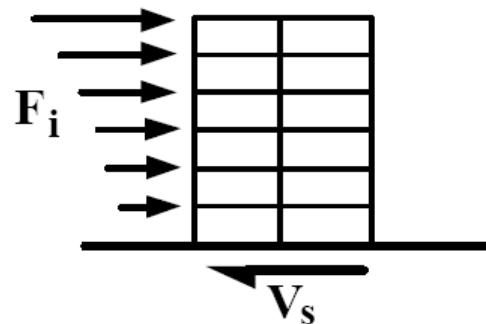
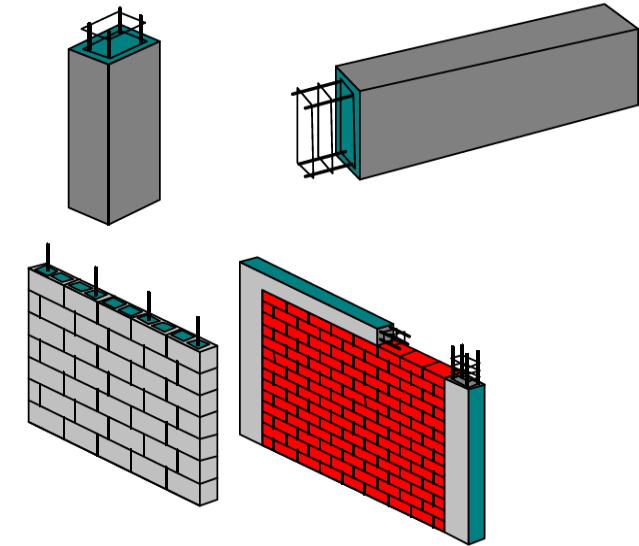
DISTRIBUCION DE LAS FUERZAS SISMICAS EN LA ALTURA

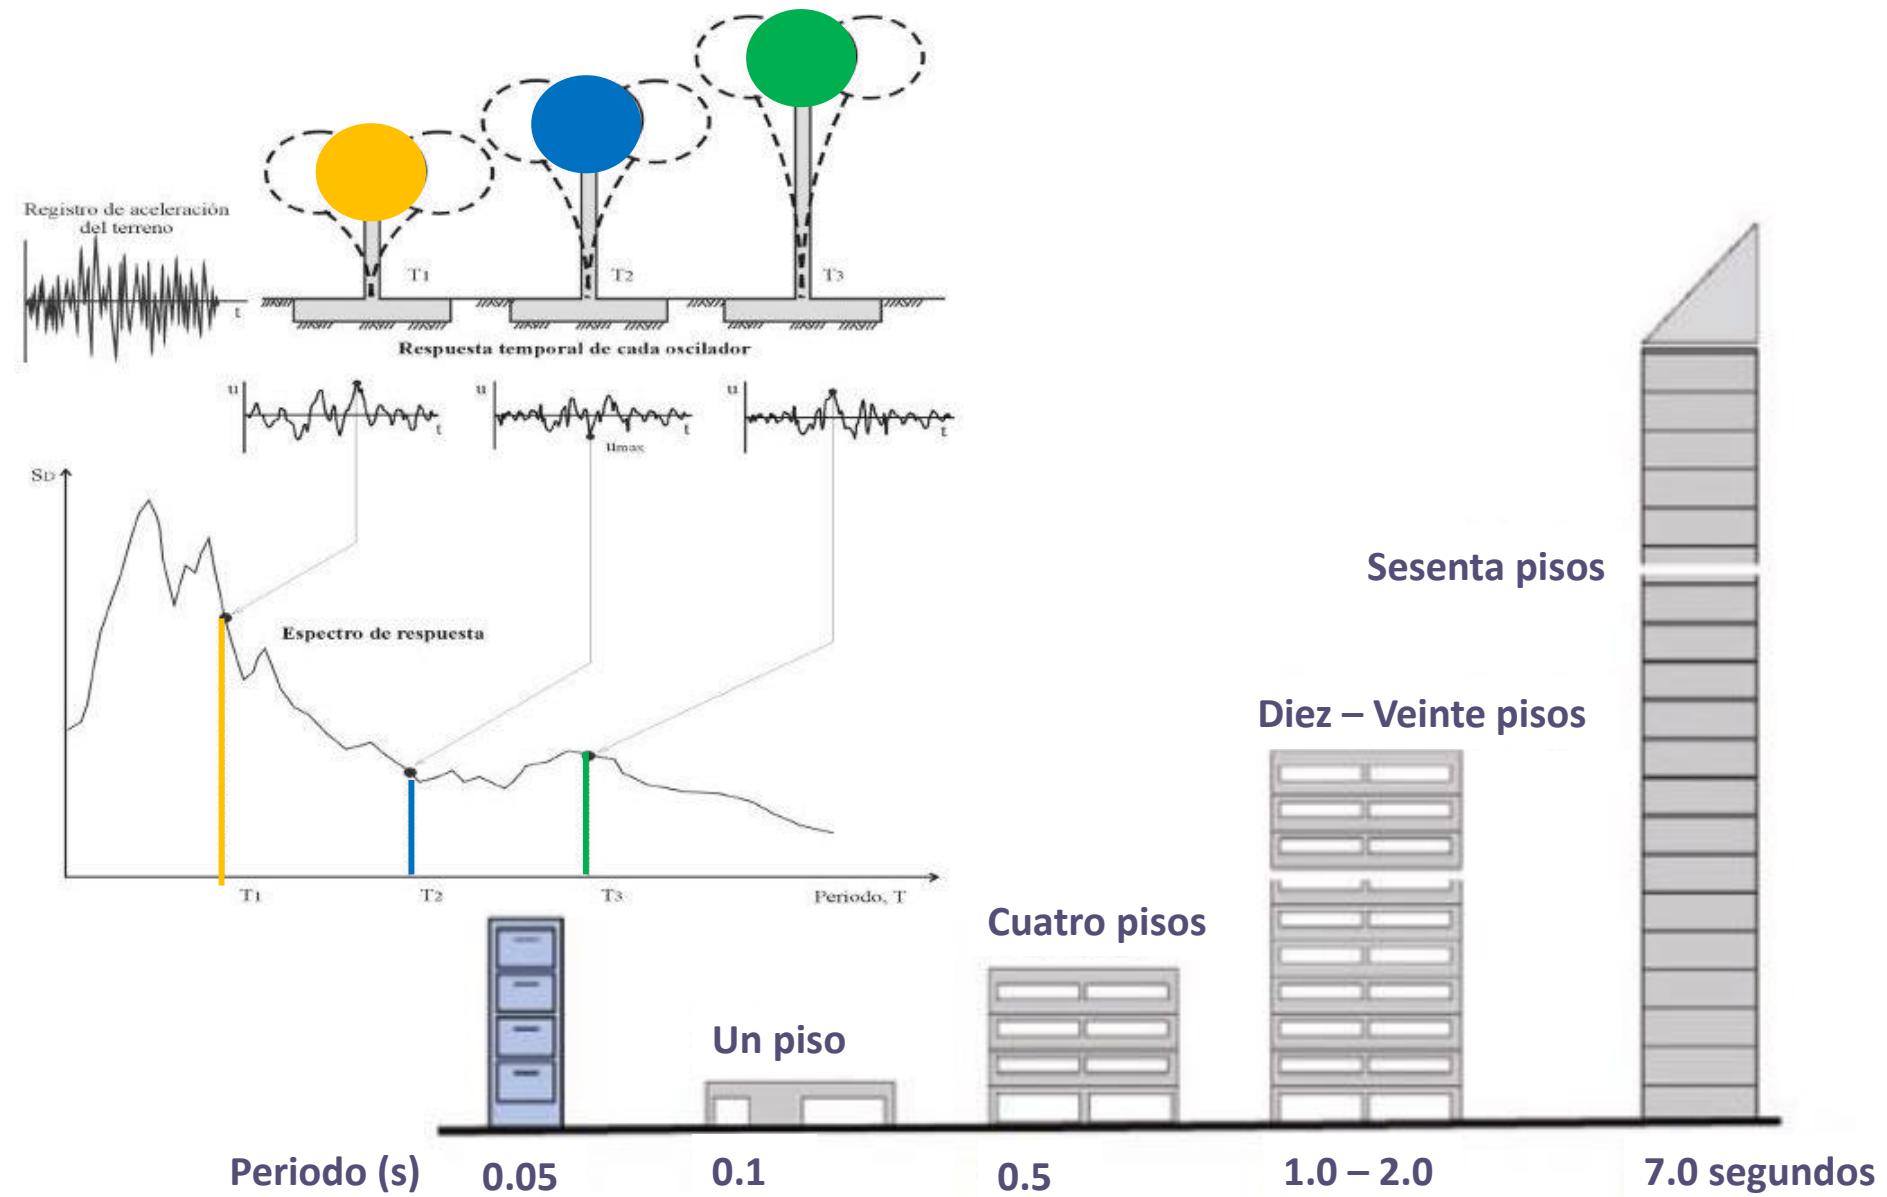
Procesamiento de Acelerogramas – Espectros de Respuesta

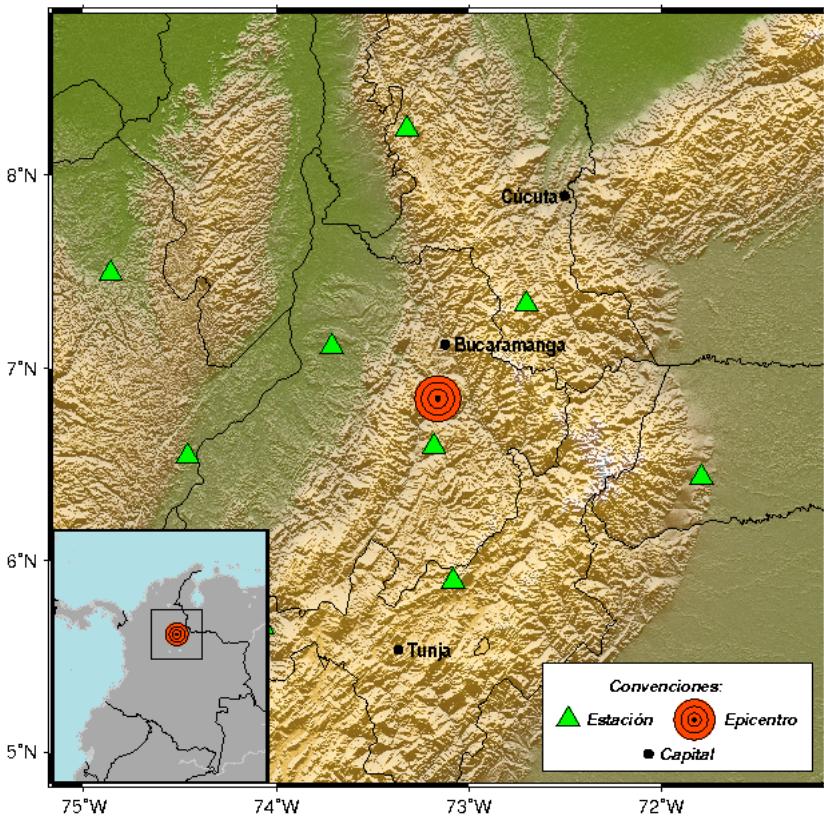
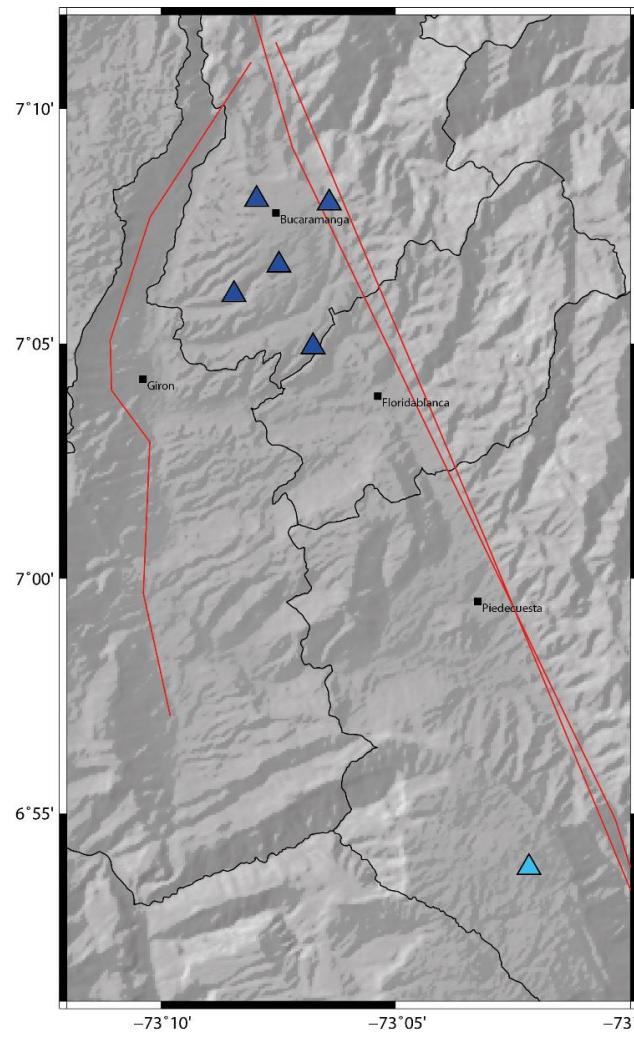
Mapas de intensidad instrumental

Sismo de Los Santos (Santander) - 7 de Agosto de 2018

2018-08-07 10:54 Hora local
Los Santos - Santander, Colombia
Magnitud 5.8

Intensidad Instrumental	I	II-III	IV	V	VI	VII	VIII	IX	X+
Percepción del Movimiento	No Sentido	Débil	Leve	Moderado	Fuerte	Muy Fuerte	Severo	Violento	Extremo
Daño Potencial	Ninguno	Ninguno	Ninguno	Muy Leve	Leve	Moderado	Mod./Crítico	Crítico	Devastador
Aceleración Pico (%)	< 0.1	0.5	2.4	6.7	13	24	44	83	> 156
Aceleración de la Gravedad: 1g = 1000 cm/s ² = 1000 gales = 100%g

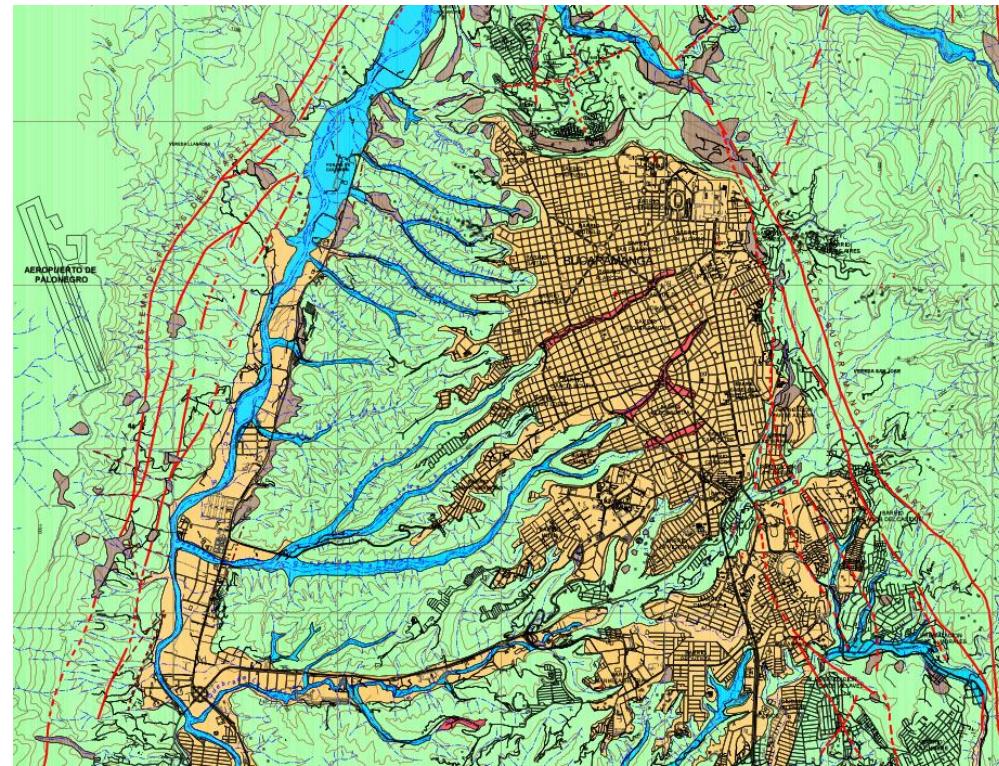
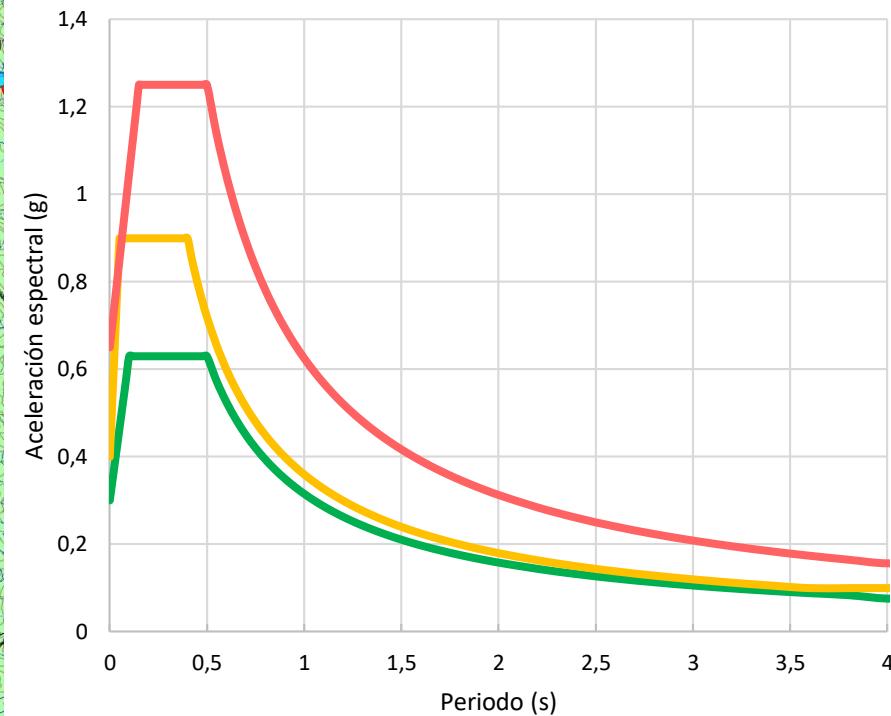
Zonas de Respuesta Sísmica - Área Metropolitana de Bucaramanga

Zona 1-Roca

Zona 2-Suelo rígido

Zona 3-Llenos

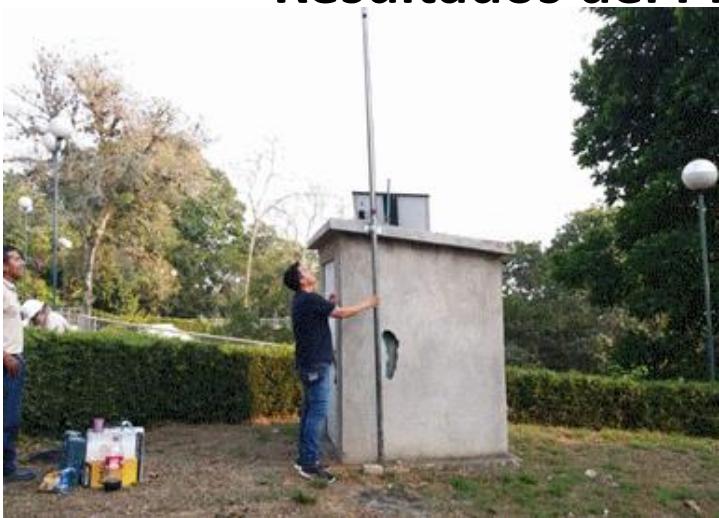
Instalación del sistema de transmisión de datos en tiempo real y energía alternativa en la estación
